Zustandsbericht / Minderwertgutachten

ALD AutoLeasing D GmbH Kooperationen, Nedderfeld 95, 22529 Hamburg
09.05.2025

Erstzulassung	10.05.2022	Fahrzeugart	Personenkraftwagen
Hersteller	Hyundai	Typ / Verkaufsbez.	i30 (PD)(01.2017->) / i30 1.0 T-GDI Ed. 30 (EURO 6d)(OPF)
Aufbauart	Limousine	Türen	5
Fahrzeug-Ident.-Nr.	TMAH351BANJ177423	HSN / TSN	1349 / AEL
DAT Europa-Code®	013450510160002	DAT Marktindex	DE002 6256
Km-Stand abgelesen	61793	Nächste HU §29 StVZO	05 / 2025
Energiequelle / Kraftstoff	Benzin	Zylinderanzahl	3
Leistung (kW)	88	Hubraum (ccm)	998
Getriebe / Gänge	Schaltgetriebe / 6	Felgen	Leichtmetall
Farbe	Dark Knight / MIC / Metallic / YG7

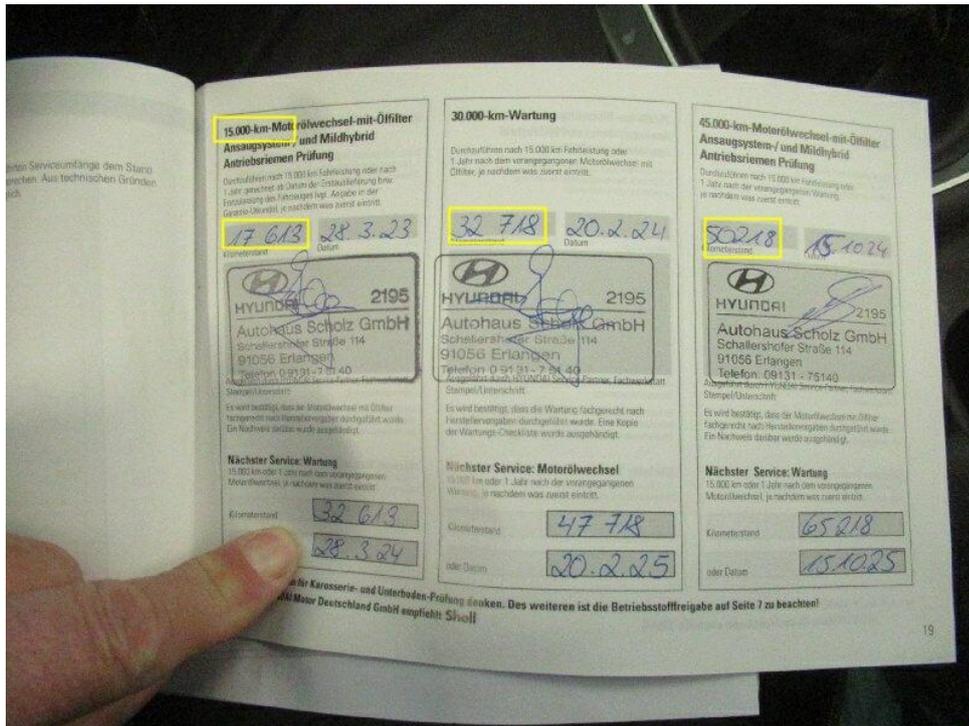
Wartungsnachweis: lückenhaft
 letzte Wartung: am 15.10.2024 bei Kilometerstand 50.218

Bild 5 : Wartungsnachweise
Wartungsintervall nicht nach Herstellervorgaben eingehalten, dadurch Entfall der erweiterten Herstellergarantie

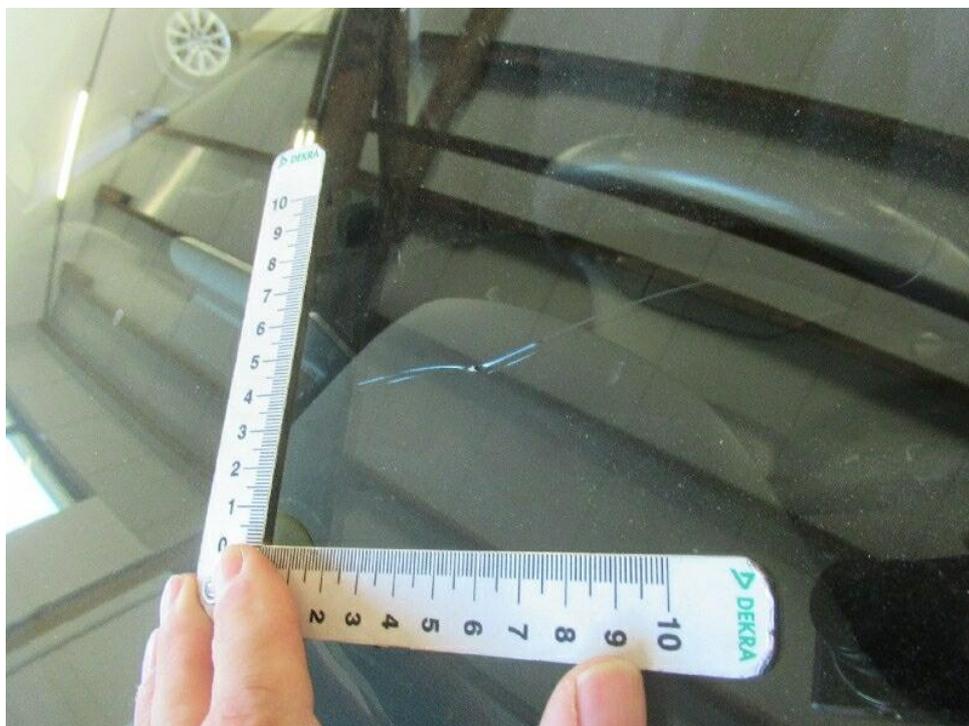
Bild 6 : Frontscheibe Steinschlag mit Rissbildung, erneuern

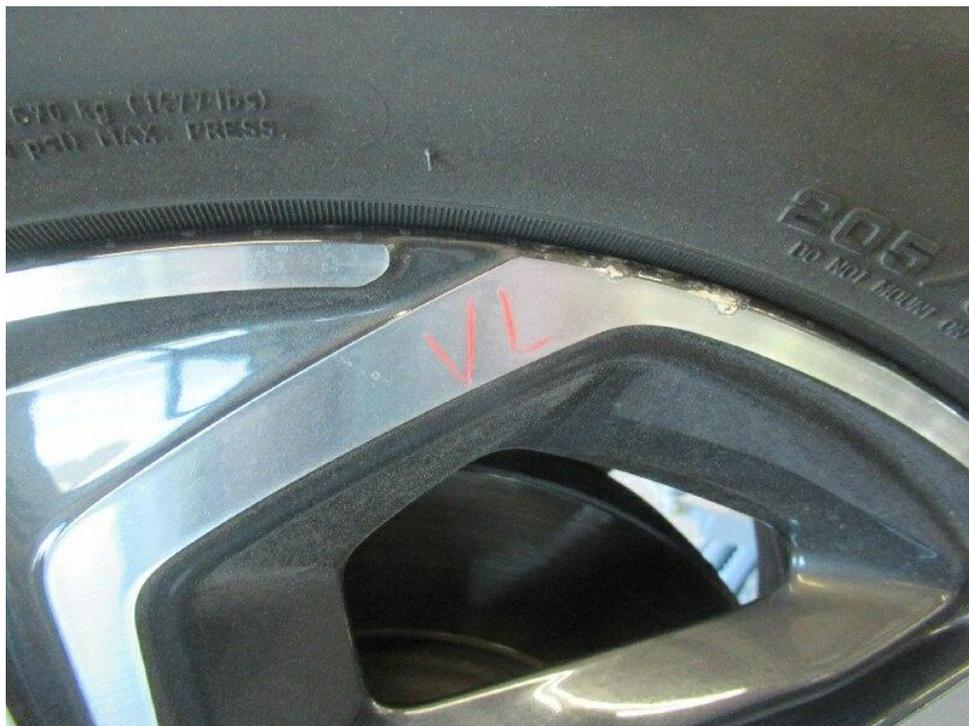
Bild 7 : Felge vorne links, zerkratzt, Gebrauchsspur

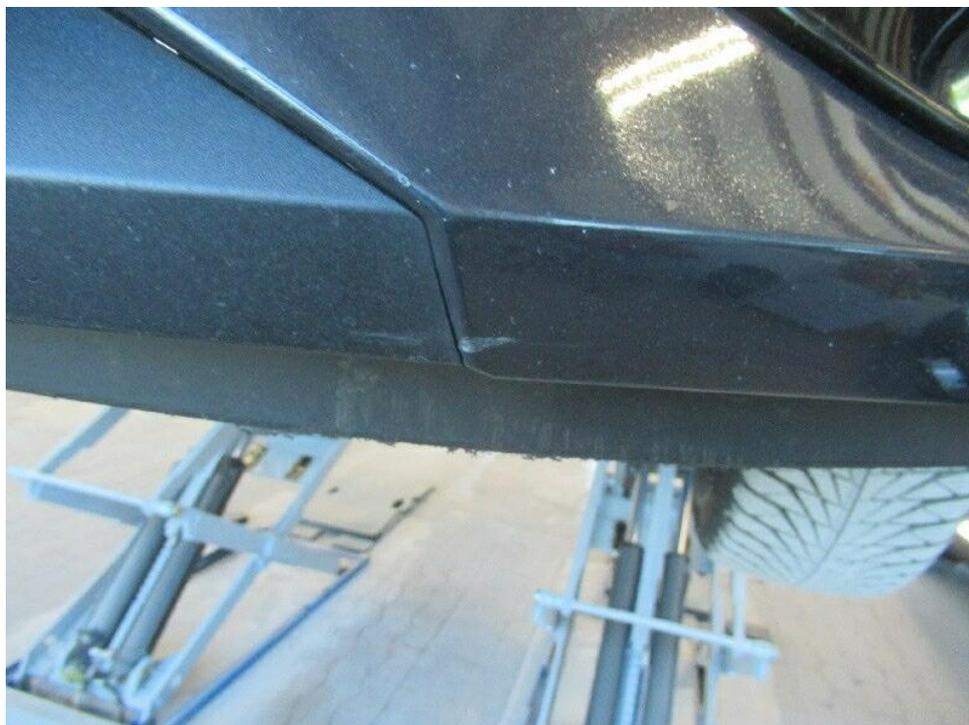
Bild 8 : Stoßfänger vorne Lackierung, zerkratzt, Gebrauchsspur

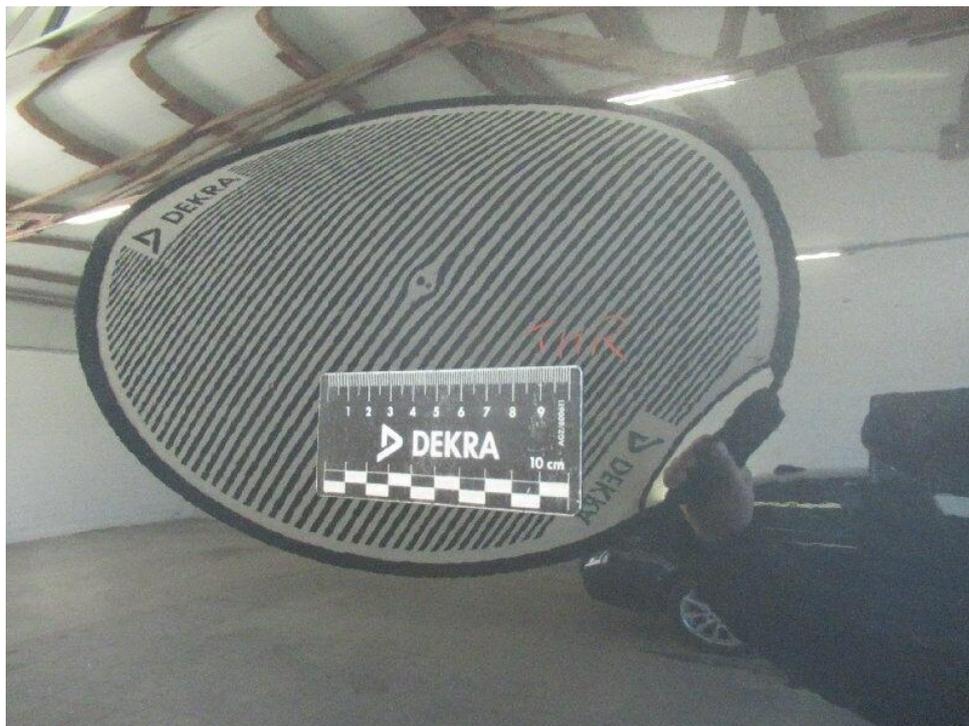
Bild 9 : Tür hinten rechts, eingedellt, smart repair

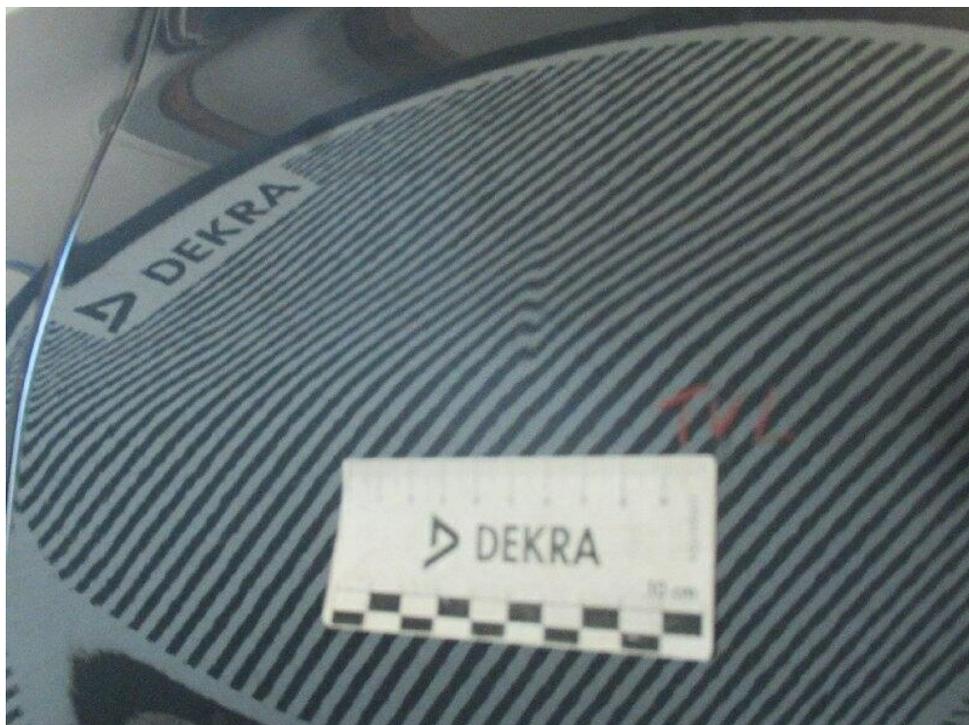
Bild 10 : Tür vorne links, eingedellt, smart repair

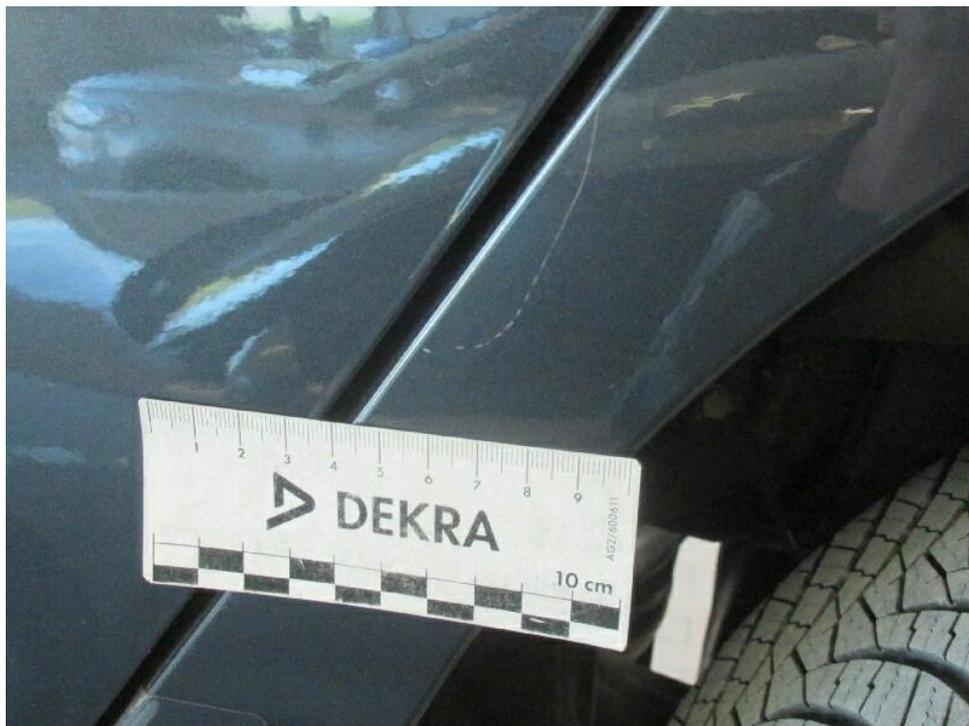
Bild 11 : Seitenteil hinten links Lackierung, zerkratzt, smart repair
